COMMISSION D'ENQUETE

**RAPPORT FINAL DE L'ENQUETE
SUR L'ACCIDENT SURVENU LE 30 JANVIER 2000
EN MER PRES DE L'AEROPORT D'ABIDJAN
A L'AIRBUS A310-304 IMMATRICULE 5Y-BEN ET
EXPLOITE PAR LA COMPAGNIE KENYA AIRWAYS**

25 JANVIER 2002

Ce rapport exprime les conclusions de la Commission d'enquête sur les circonstances et les causes de l'accident survenu le 30 janvier 2000 en mer près de l'Aéroport d'ABIDJAN à l'Airbus A310-304 immatriculé 5Y-BEN exploité par la Compagnie KENYA AIRWAYS, assurant le vol KQ 431 ABIDJAN-LAGOS-NAIROBI.

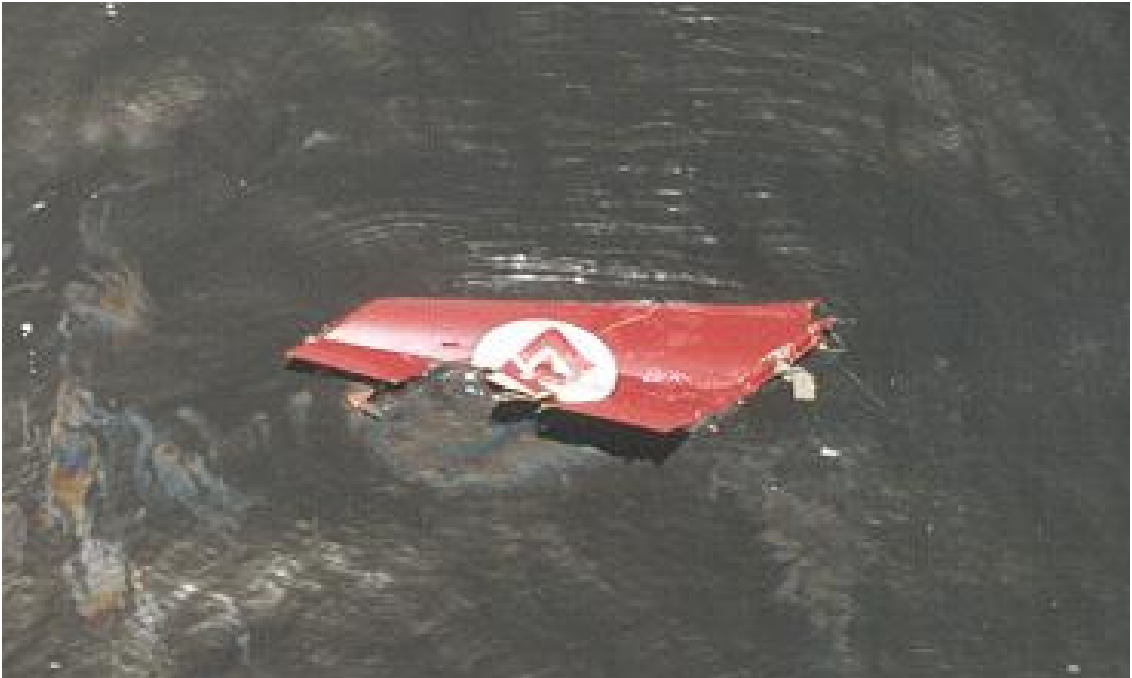
Parmi les débris récupérés en surface et sur la plage, on trouve notamment la dérive et un demi-train d'atterrissage principal.

Dérive

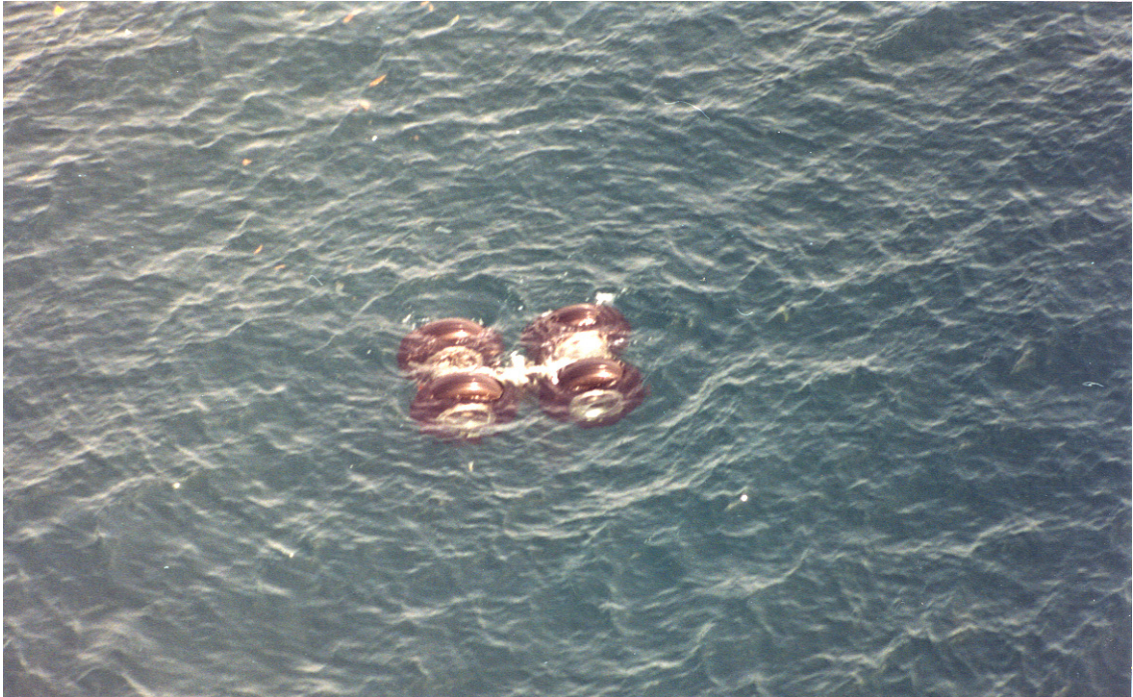
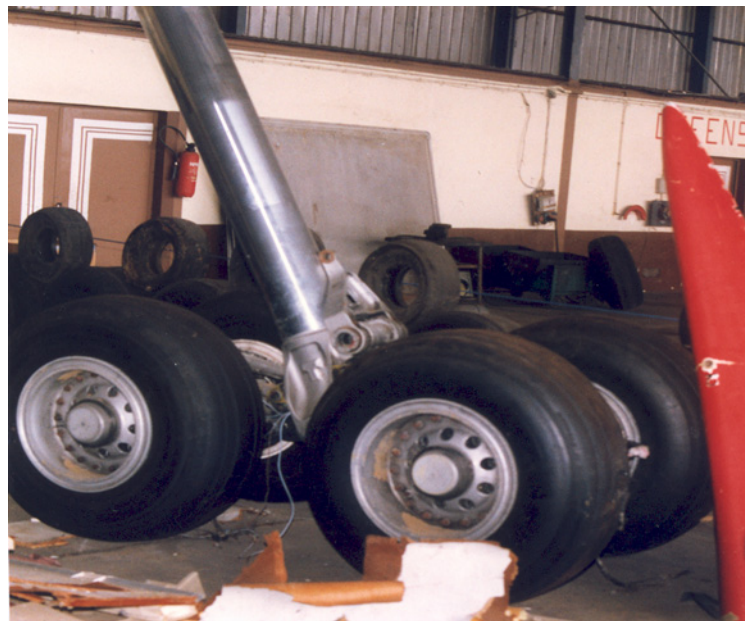
Train d'atterrissage repêché

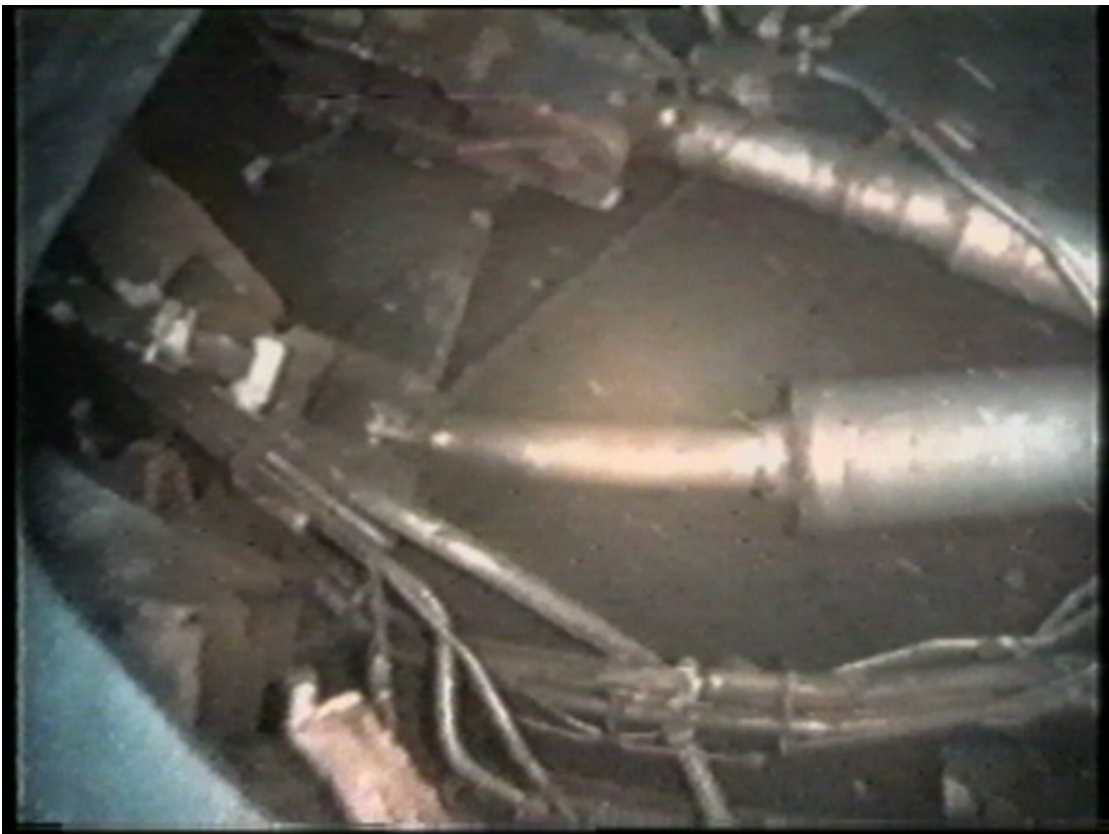
- l'amortisseur du train d'atterrissage tordu et en position déployée ;
- les vis de vérin de volets en position 15° ;
- le rail de guidage d'un bec cassé du côté de sa liaison avec l'aile ;
- la vis de vérin du plan horizontal réglable en position trim de 1,2° à cabrer ;
- les aubes de fan d'un moteur fortement endommagées ;
- le second moteur observé en deux parties ;
- sur la console centrale du cockpit, le levier des spoilers en position « armé » (levé et cranté).

Amortisseur du train d'atterrissage

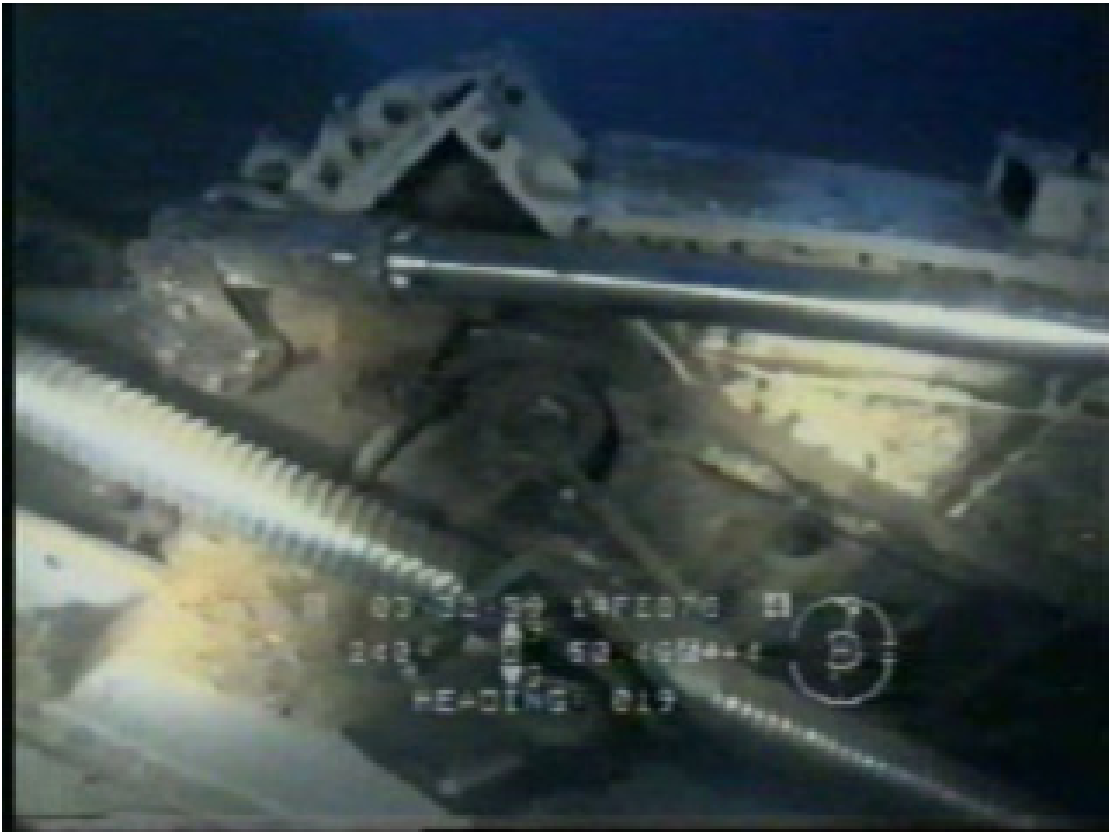
Vis de vérin de volets

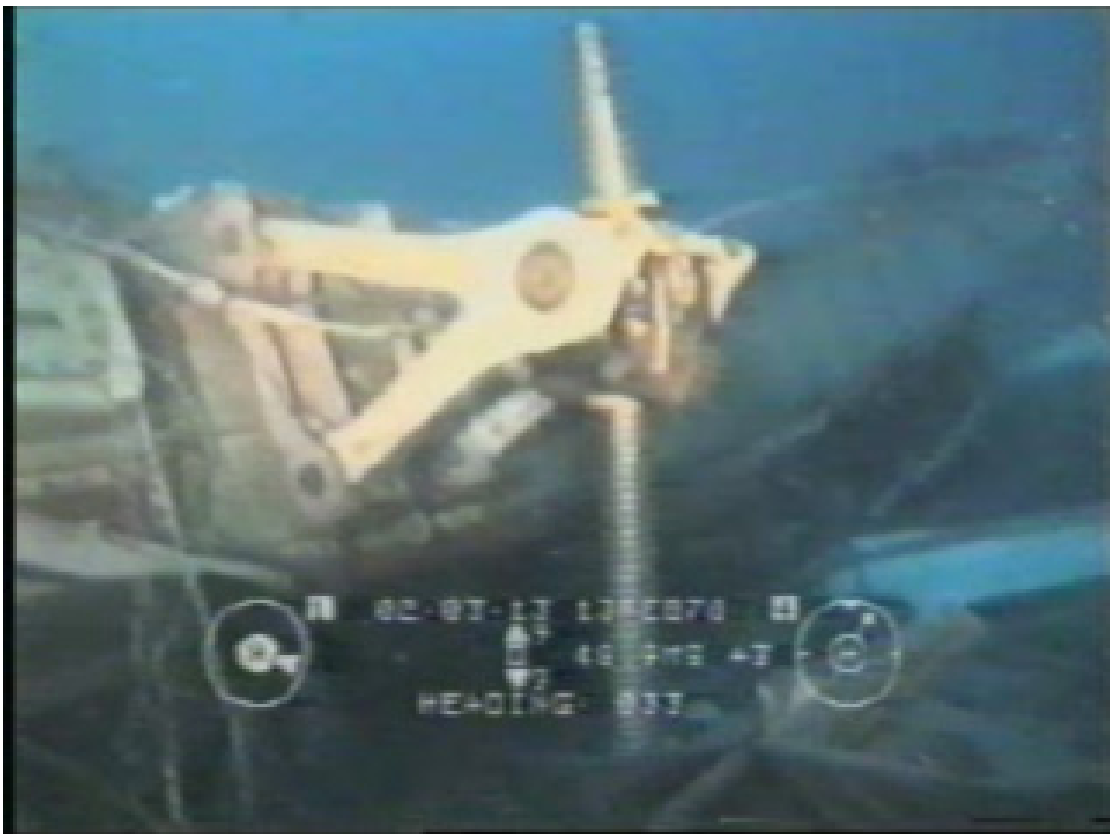
Vis de vérin du plan horizontal réglable

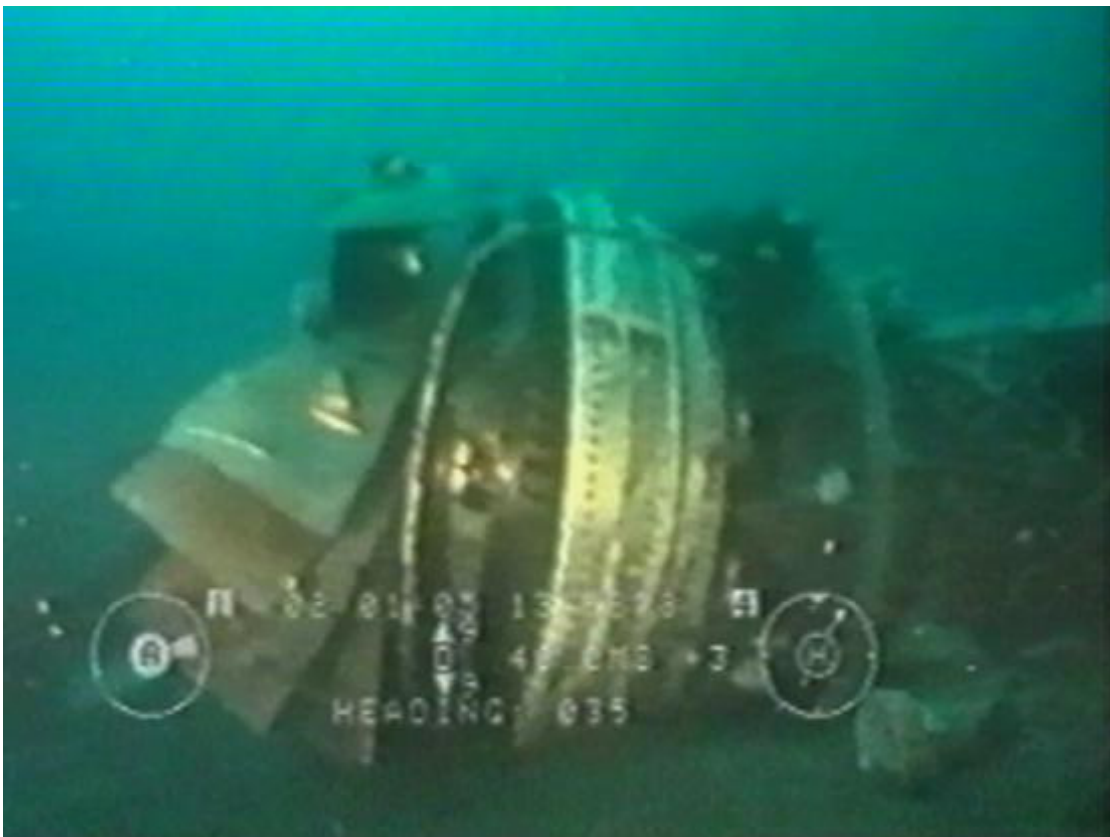
Les moteurs délivraient la puissance correspondant à un décollage en poussée réduite à 97% de N1 conforme à la masse de l'avion et aux conditions du jour. Ils ont toujours délivré cette puissance jusqu'à l'impact.

Moteur

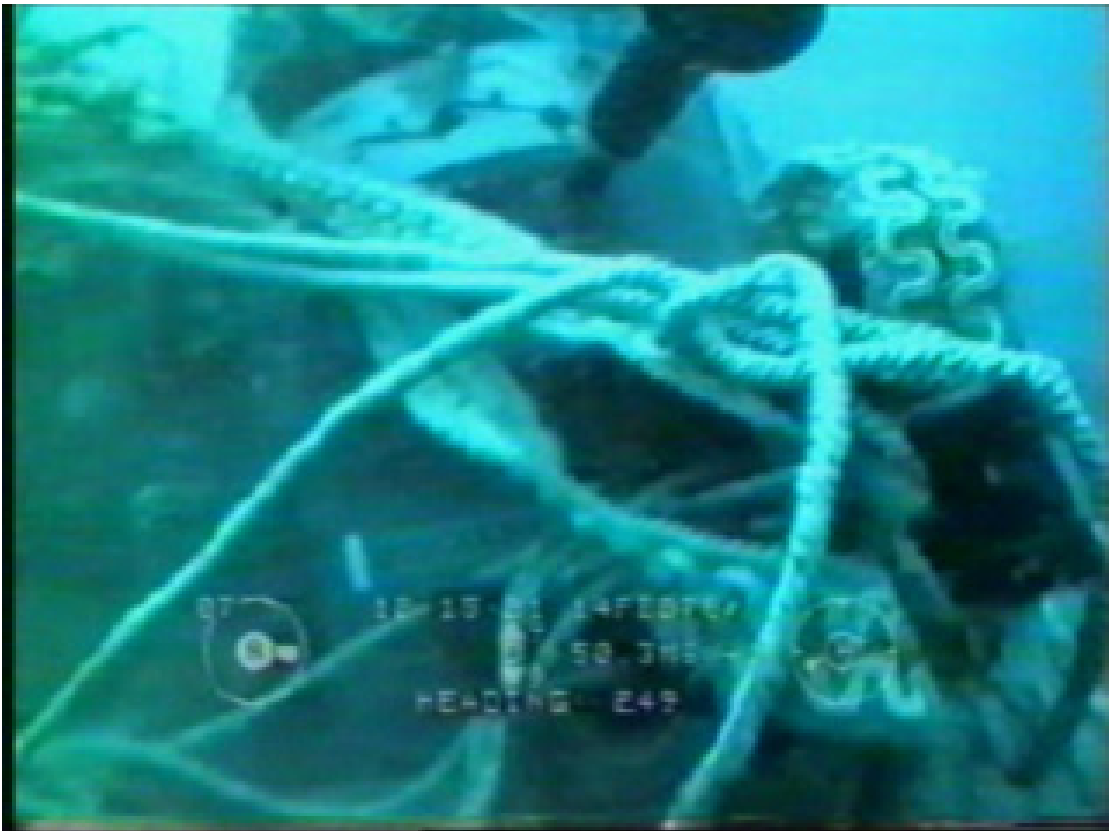
Console centrale du cockpit

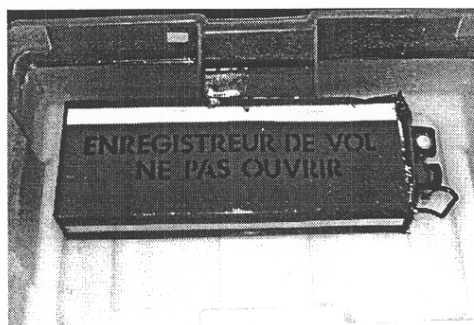
Figure 1: FDR as received

The recorder was transported in water to minimize oxidation. It was found to exhibit slight impact damage to the outer casing and face plate (Figure 1). The recorder was rinsed with fresh water and disassembled in order to remove the tape medium. The internal crash protected memory module and the tape medium were found to be in pristine condition (Figures 2 and 3). There was no corrosion damage to the recording.

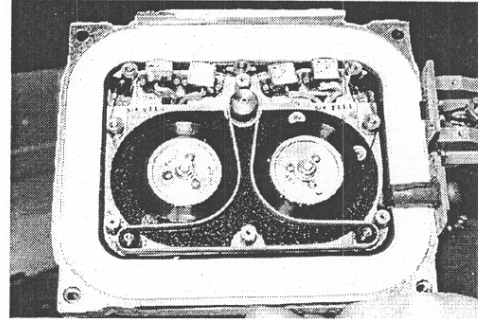
Figure 3: Tape medium

Decoding of the recorder revealed that tracks 1, 2, 4, 6 and 8 contained a steady stream of digital 'zeros', with occasional steady streams of digital 'ones'. Tracks 3 and 7 contained only digital 'zeros' and track 5 contained only digital 'ones'. No synchronization codes nor valid data were found, which typically consists of an alternating pattern of 'ones' and 'zeros'.

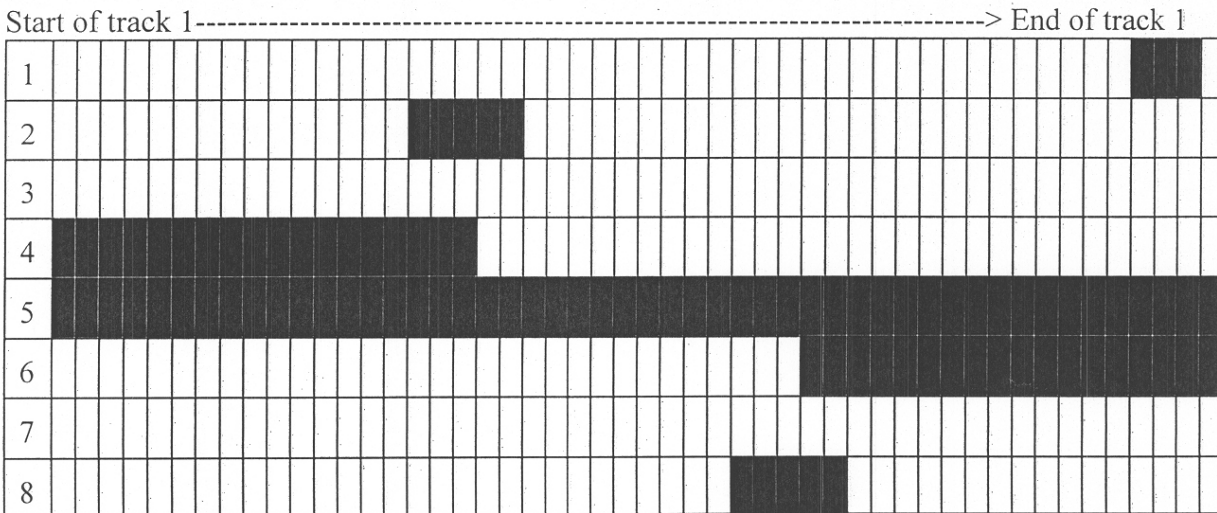
Figure 4 depicts the relative percentage of blocks of 'ones' and/or 'zeros' on each of the eight tape tracks. It should be noted that for odd tracks (1, 3, 5, 7), the recording proceeds from left to right (i.e. forward). For even tracks (2, 4, 6, 8), the recording proceeds from right to left (i.e. reverse). Data is recorded onto each track in sequence, starting on track 1 in the forward direction. At the end of track 1, the recording switches to track 2 and records in the reverse direction. At the end of track 8, after approximately 25 hours of data is recorded, the recording switches back to track 1 and the process repeats, overwriting the previous data. A large section of 'ones' was found, starting near the 2/3 point of reverse track 4, continuing for the entire forward track 5, and then changing to 'zeros' about 1/3 into reverse track 6.

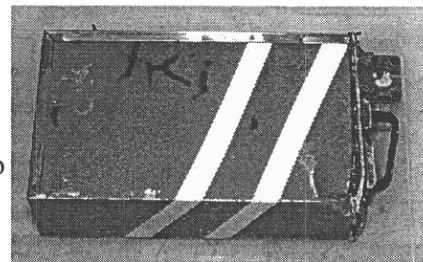
Figure 7: CVR as received

The recorder was transported in water to minimize oxidation. Some impact damage was observed to the outer casing and face plate (Figure 7). The recorder was rinsed with fresh water and disassembled in order to remove the CVR tape. The tape medium was found to be in pristine condition with no corrosion damage. The tape was originally played back on an open reel tape deck at the normal speed of 1 7/8 inches per second using 400 hz AC power. A comparison of the CVR communications with the identical communications recorded on the ATS tape indicated that the original playback speed was too slow, requiring a 1.23% increase in speed. This was considered due to a slight difference between the playback speed
